**THERMINOL**

## Hallo, Therminol. Auf Wiedersehen, Mineralölschlamm.

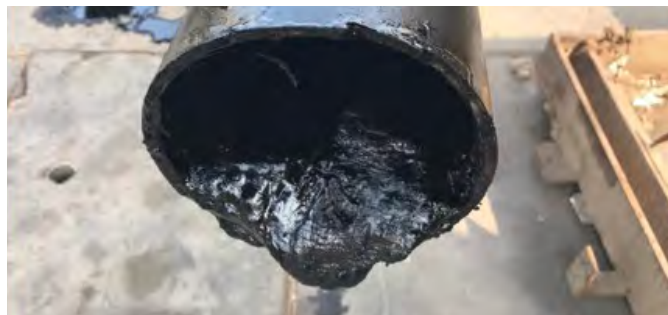
Bei Mineralölen sammeln sich lose Kohlenstoffpartikel in tiefer gelegenen Bereichen einer Anlage und verursachen Schlamm.

einer weiteren Inspektion wurden lose Kohlenstoffpartikel festgestellt, die sich in den tiefer gelegenen Bereichen der Wärmetauscher absetzten und Schlamm verursachten, der zu einem ineffizienten Wärmeaustausch führte.
